Health Facility Seismic Vulnerability Evaluation and Effectiveness Analysis Using RVS Method: Year 2013-2014

Key words: assessment, seismic vulnerability, effectiveness analysis, RVS, GIS

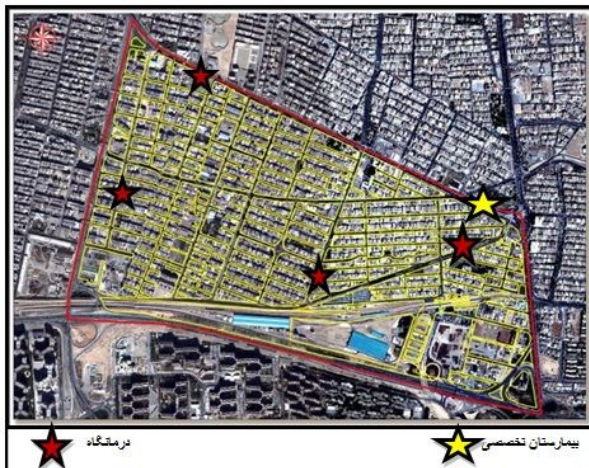
شکل ۱: موقعیت استقرار مراکز درمانی در محله مورد مطالعه

در محله مورد مطالعه یک بیمارستان تخصصی خصوصی و چهار درمانگاه وجود دارد که موقعیت استقرار آن ها در محله در شکل شماره ۱ نشان داده شده است. ارزیابی مراکز درمانی محله در چهار بخش سازه ای، شبکه ارتباطی، شعاع دسترسی و ضوابط طراحی انجام شد که نتایج آن به این شرح می باشد:

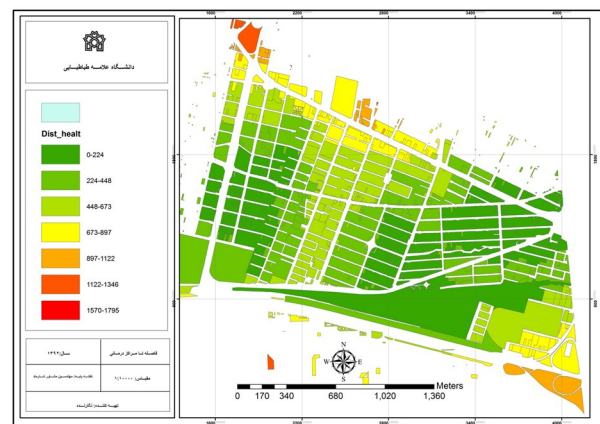
شکل ۳: اصله مراکز درمانی تا سایر قسمت های محله مورد

جهت تعیین فاصله این مراکز تا نواحی مسکونی محله از نرم افزار GIS استفاده شد. با توجه به نقشه می توان گفت، بخش کوچکی از محله تحت پوشش بیمارستان تخصصی در شعاع ۵۰۰ متری بوده و

بقیه قسمت ها در فاصله ای کمتر از ۲ کیلومتر قرار دارند. بخش های زیادی از آن نیز تحت پوشش درمانگاه ها با شعاع دسترسی ۵۰۰ متر هستند که در شکل شماره ۳ دیده می شود.

به لحاظ شعاع دسترسی در حال حاضر مراکز درمانی در فاصله مناسبی از واحدهای مسکونی محله قرار گرفته اند و بخش های مختلف محله را تحت پوشش قرار داده اند اما در زمان وقوع زلزله، به دلیل ناپایداری سازه ای دو درمانگاه، احتمال خارج شدن آن ها از مراکز ارائه خدمات وجود دارد بنابراین بخش هایی از محله تحت پوشش مراکز درمانی قرار نخواهند گرفت.
